Rapportage kwaliteitsmeting volgens VSR KMS NEN 2075

Organisatie: Cowaxco
Locatie: Velperweg
Project: Hoofdkantoor
Inspecteur: R. Zoomer

Op 14-7-06 is volgens het overeengekomen contract een controle uitgevoerd met het VSR Kwaliteits Meet Systeem versie 2.4. Deze controle betreft het project Hoofdkantoor op de locatie Velperweg van Cowaxco.

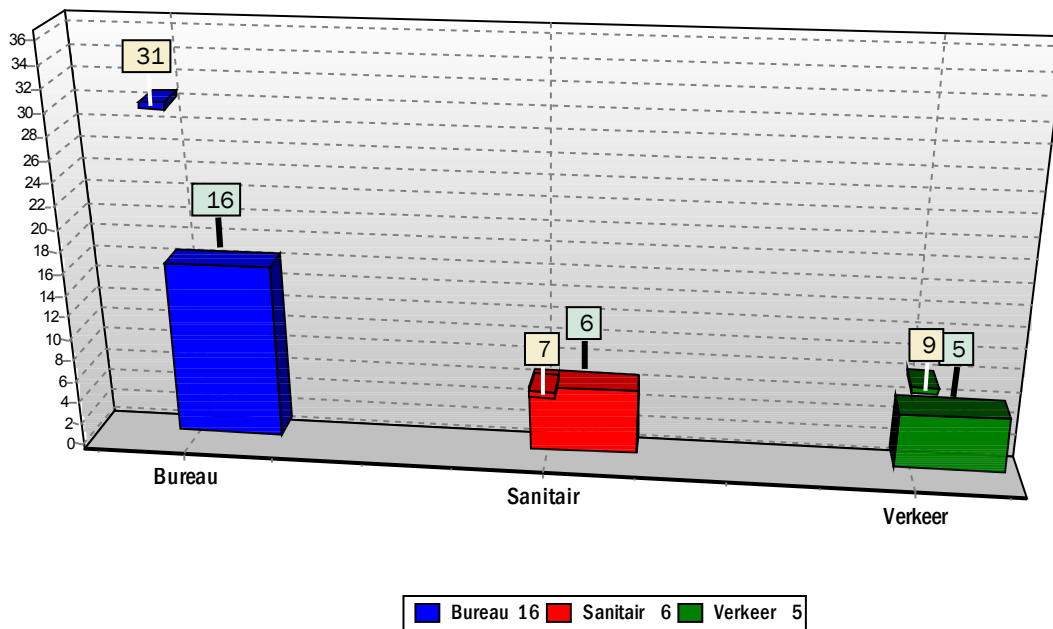
Samenvatting verstoringen per categorie

De gele labels geven de goedkeurgrens aan

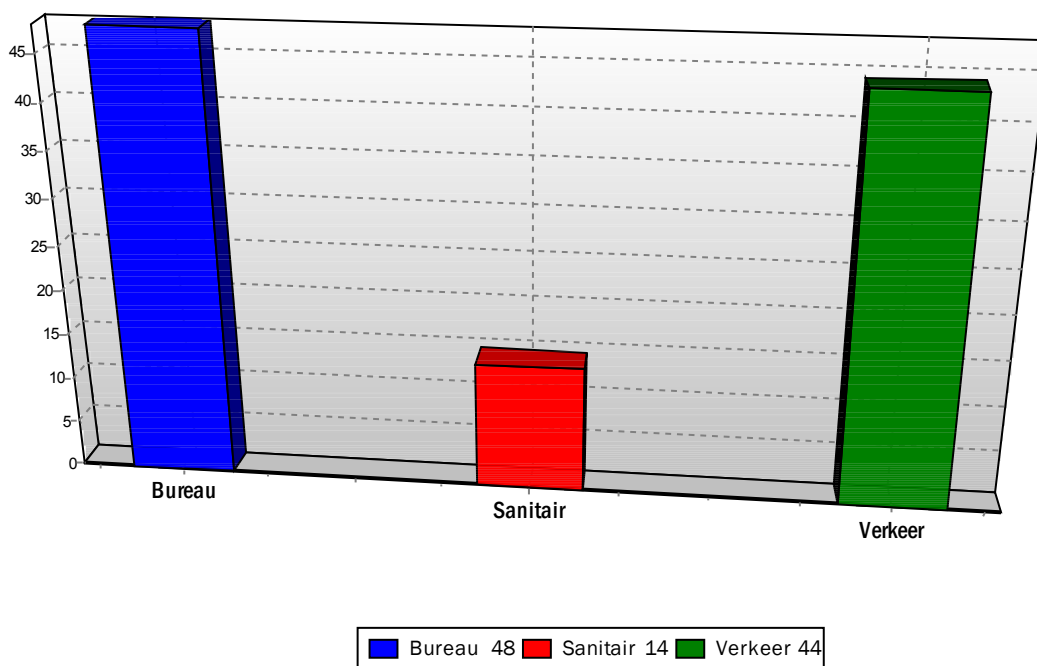
Categorie	AQL	Goedkeurgrens	Aantal fouten	Resultaat	Percentage .t.o.v. goedkeurgrens
Bureau	7%	31	16	Voldoende	48%
Sanitair	4%	7	6	Voldoende	14%
Verkeer	7%	9	5	Voldoende	44%

Verhouding t.o.v. de goedkeurgrens (in percentages)

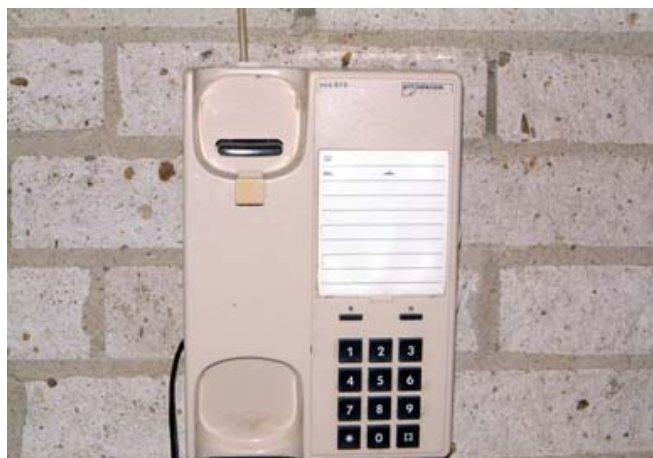
Foto 1

Tijdens de controleronde bleek dat er een aantal herhalende verstoringen aanwezig waren. Met name de in de gangen aanwezige wandtelefoons blijken niet goed te worden gereinigd. (Zie foto 1)

Wandtelefoons aan de binnenkant niet schoongemaakt.

Aanslag op telefoon

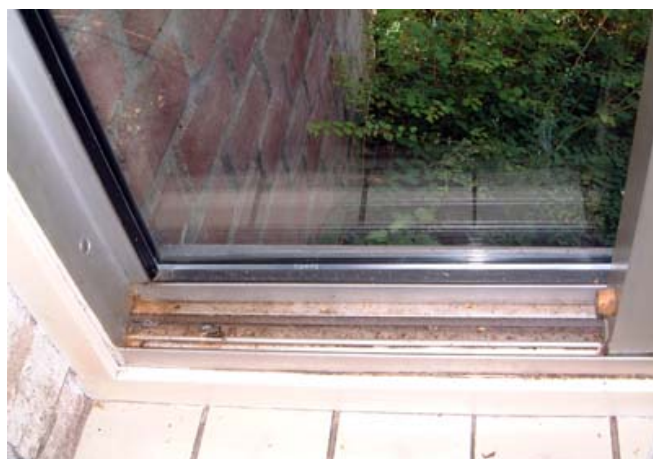
Foto 2

De vensterbanken worden niet in de controle opgenomen omdat deze met een lagere frequentie worden gereinigd. Toch moet er op gelet worden dat de sleuven van de raamkozijnen door roestaanslag niet goed gereinigd kunnen worden. Waarschijnlijk zijn ijzeren onderdelen in het kozijn aan het roesten. (Zie foto 2)

Moeilijk te reinigen kozijn

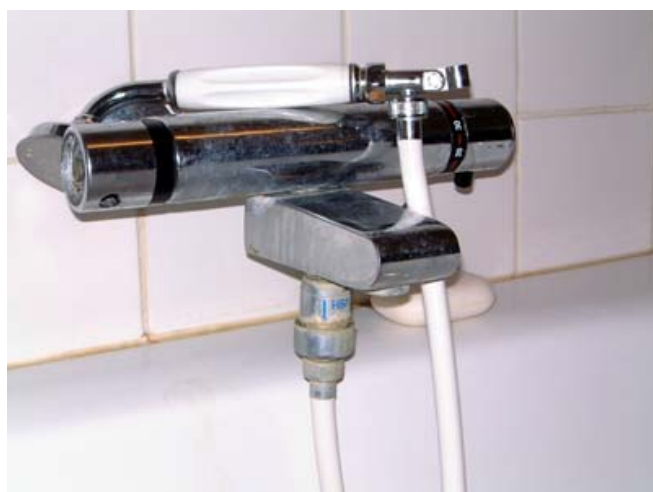
Foto 3

Diverse vloeren zijn niet goed gereinigd. Voor in het toilet zelf is sprake van randvergoring. De kranen zouden wat vaker ontkalkt moeten worden, zie foto 3.

Kranen met kalkaanslag.
